## Dépannage des fuites du pivot ou du moteur hydraulique

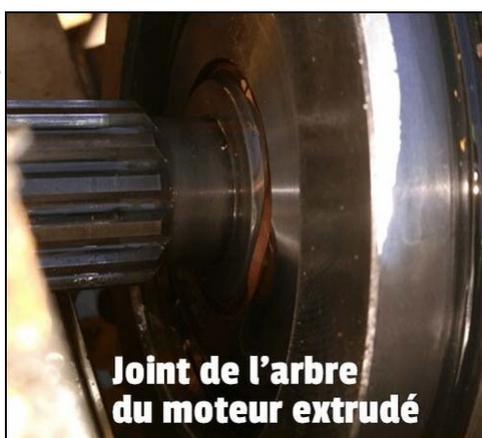
Que l'accessoire soit équipé d'un moteur à entraînement direct ou d'une combinaison moteur-boîte d'engrenages, retirez les quatre boulons de montage du moteur, sortez le moteur et inspectez le joint de l'arbre pour vérifier qu'il n'est pas endommagé et ne dépasse pas de l'alésage. S'il n'y a aucun dommage visible, fixez le moteur à l'intérieur de la tête de telle sorte que l'arbre n'entre pas en contact avec d'autres composants et flexibles.

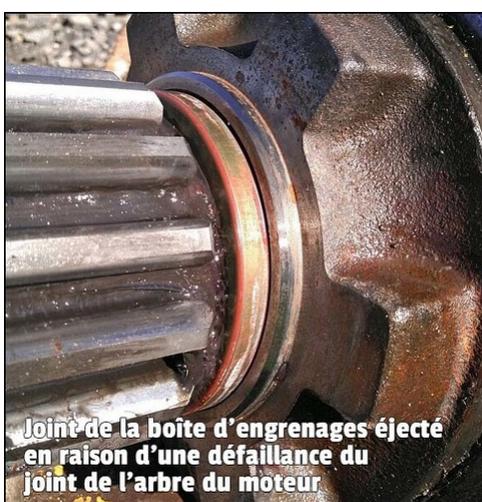
Inspectez soigneusement la zone du joint de l'arbre du moteur pendant qu'un opérateur fait tourner le moteur depuis la cabine. Si le joint de l'arbre fuit, il doit être remplacé. Si l'accessoire est équipé d'une combinaison moteur-boîte d'engrenages, la boîte d'engrenages doit être retirée de la tête du mécanisme de rotation et son joint doit également être inspecté et réparé.

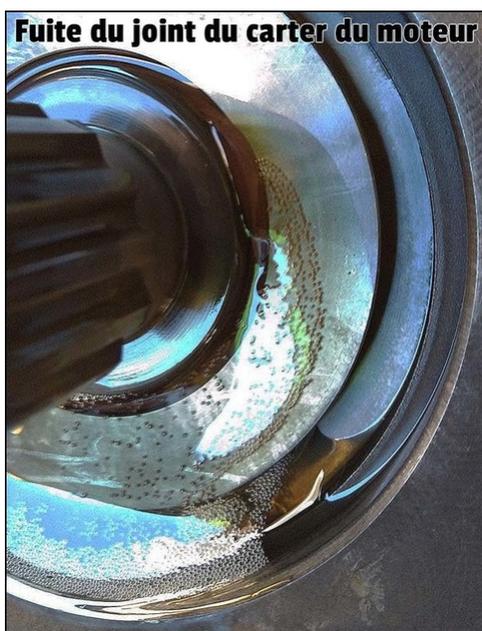
Les défaillances du joint de l'arbre sur un moteur à piston ou à engrenages sont presque toujours dues à des problèmes de plomberie, notamment le raccordement de la vidange du carter à un circuit de retour sur l'engin porteur au lieu du côté aspiration du réservoir hydraulique, ou le raccordement accidentel d'une ligne de rotation à l'orifice de vidange du carter sur l'accessoire.

Si une défaillance du joint du carter du moteur est découverte, une inspection plus approfondie est généralement nécessaire.
