LES CONSEILS TECHNIQUES DE TIM

Remplacement du barillet de vérin

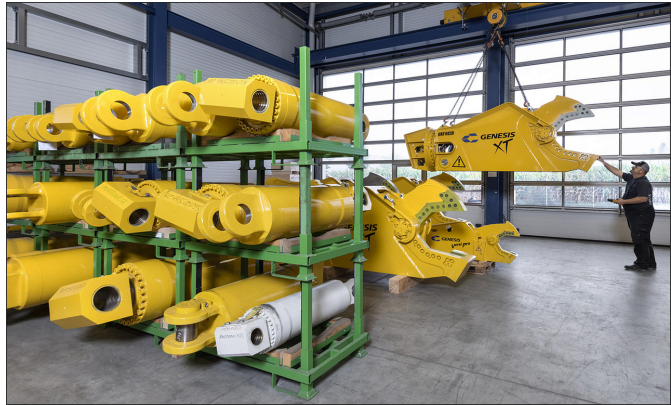
Pour gérer les pics de haute pression et de décompression qui se produisent dans les accessoires, les barillets de vérin sont faits d'un matériau exclusif, traité thermiquement. Ce matériau n'est pas couramment utilisé dans d'autres industries.

Ce matériau donne aux barillets de bonnes caractéristiques de mémoire, leur permettant de revenir à leurs dimensions normales après avoir été surpressurisés. Ils sont également très résistants.

Cette défaillance est due à l'utilisation par l'atelier d'un matériau de barillet inapproprié, qui gonfle sous pression mais ne revient pas à sa dimension d'origine. Quand il y a trop d'espace à l'extrémité du barillet où se situe le fouloir, le joint connectant le fouloir au barillet se rompt immédiatement, et le nouveau barillet ne sert plus à rien et doit être mis au rebut. Il s'agit d'une défaillance très coûteuse et chronophage.

Pour assurer une réparation appropriée du barillet de vérin, Genesis recommande d'acheter uniquement des pièces de rechange d'usine ou bien un nouveau vérin.
