LES CONSEILS TECHNIQUES DE TIM

Installation de la pointe de perçage GXT

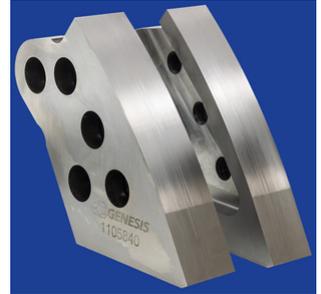
Un écartement au niveau des lames peut provoquer le blocage des matériaux ou casser les lames. Ainsi, lorsque les opérations de traitement des déchets d'acier et de démolition des bâtiments finissent par endommager votre matériel, le remplacement des lames de coupe usées est inéluctable.

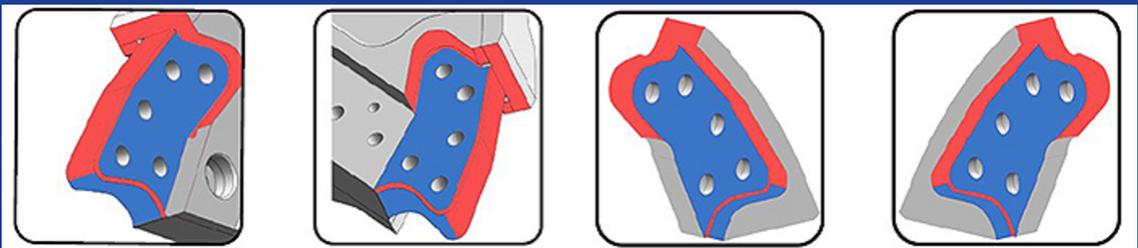
Les pointes qui touchent le haut de la zone d'assise dans les zones en rouge indiquées ci-dessous risquent de provoquer des fissures au niveau de la pointe entre les trous de boulons. La plupart du temps, il s'agira de la pointe dotée des trous de boulons filetés qui va se fissurer en raison du mauvais alignement des trous de boulons.

Lors de l'installation des pointes de perçage, assurez-vous qu'un écartement soit présent entre la partie supérieure des pointes et la zone d'assise. En l'absence d'écartement, vérifiez si des matériaux de la bande de protection ne sont pas tombés dans la zone d'assise lors du cycle d'ouverture et de fermeture de la mâchoire.
