LES CONSEILS TECHNIQUES DE TIM

Remplacement des joints d'étanchéité et réparation de la boîte d'engrenages

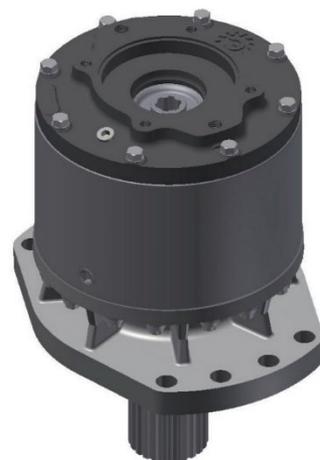
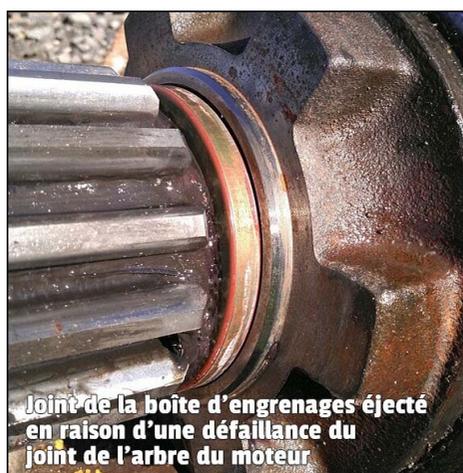
Lorsqu'une boîte d'engrenages est pressurisée par un joint d'arbre de moteur endommagé qui comprime le joint d'étanchéité du pignon de la boîte d'engrenages, celle-ci doit être réétanchéifiée.

La cause typique de ce problème est une mauvaise tuyauterie de vidange du carter de l'excavateur ou la connexion d'une ligne de pression rotative à l'orifice de vidange du carter. Consultez les **conseils techniques « Circuits de rotation nécessitant une vidange de carter »** pour une installation appropriée.

L'absence des changements d'huile régulières de la boîte d'engrenages et l'usure des dents de la couronne de rotation peuvent également entraîner la nécessité de réparer ou de réétanchéifier la boîte d'engrenages. Consultez les **conseils techniques « Entretien de la boîte d'engrenages de rotation »** pour obtenir des recommandations.
