## Entretien de la goupille de verrouillage LXP<sup>MD</sup>

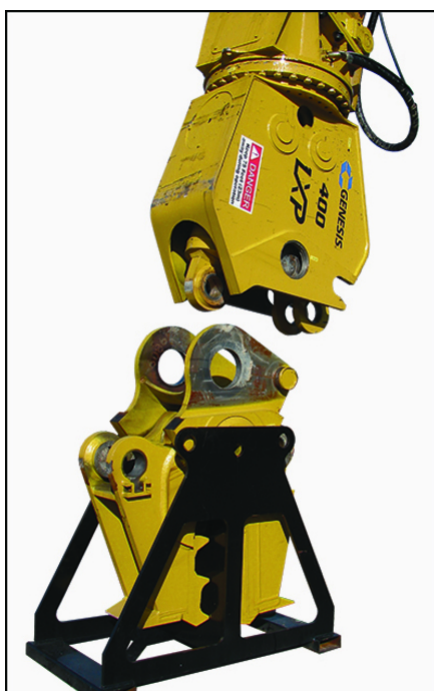
La goupille de verrouillage LXP<sup>MD</sup> qui relie l'ensemble de mâchoires amovible au corps de l'accessoire est un cylindre à double extrémité assez simple qui se rétracte pour libérer l'ensemble de mâchoires et se déploie pour verrouiller l'ensemble de mâchoires dans l'accessoire.

Une vanne DO3 sur mesure dans la tête du mécanisme de rotation LXP<sup>MD</sup> actionne le cylindre de la goupille de verrouillage en utilisant l'énergie hydraulique du circuit du cylindre lorsque les cylindres principaux sont rétractés au-delà de la pression de décharge du système. L'actionnement de l'interrupteur électrique dans la cabine de l'excavatrice lorsque les cylindres sont rétractés permet au cylindre de la goupille de verrouillage de se déployer ou de se rétracter pour changer l'ensemble de mâchoires.

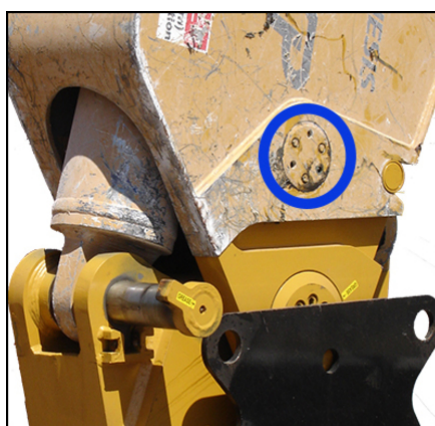
Retirez les plaques de sécurité de la goupille de verrouillage de chaque côté du corps avant de l'utiliser.

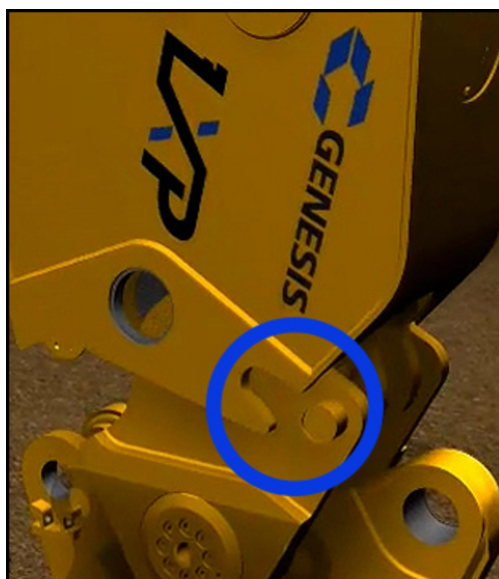
Enfin, veillez à maintenir le tourillon de la plaque à connexion rapide et son support d'accouplement dans le corps de l'accessoire. Lorsque les manchons remplaçables des tourillons sont usés ou manquants, ou que les supports dans lesquels ils reposent sont usés, l'ensemble de mâchoires bascule d'avant en arrière en pivotant sur les pistons des goupilles de verrouillage pendant un fonctionnement normal. Avec le temps, les écrous à l'arrière des pistons se dévissent et empêchent la goupille de verrouillage de se rétracter suffisamment pour libérer la plaque à connexion rapide de la mâchoire du corps.

Si cela se produit, retirez les flexibles et les raccords reliés au cylindre de la goupille de verrouillage et les deux grandes vis à tête creuse qui maintiennent le cylindre dans le tube central. Faites glisser le cylindre hors du tube central et réparez-le ou remplacez-le. Réparez également toute usure des manchons de tourillon et des crochets d'accouplement.
